Reparatur am Display des TS-850 S

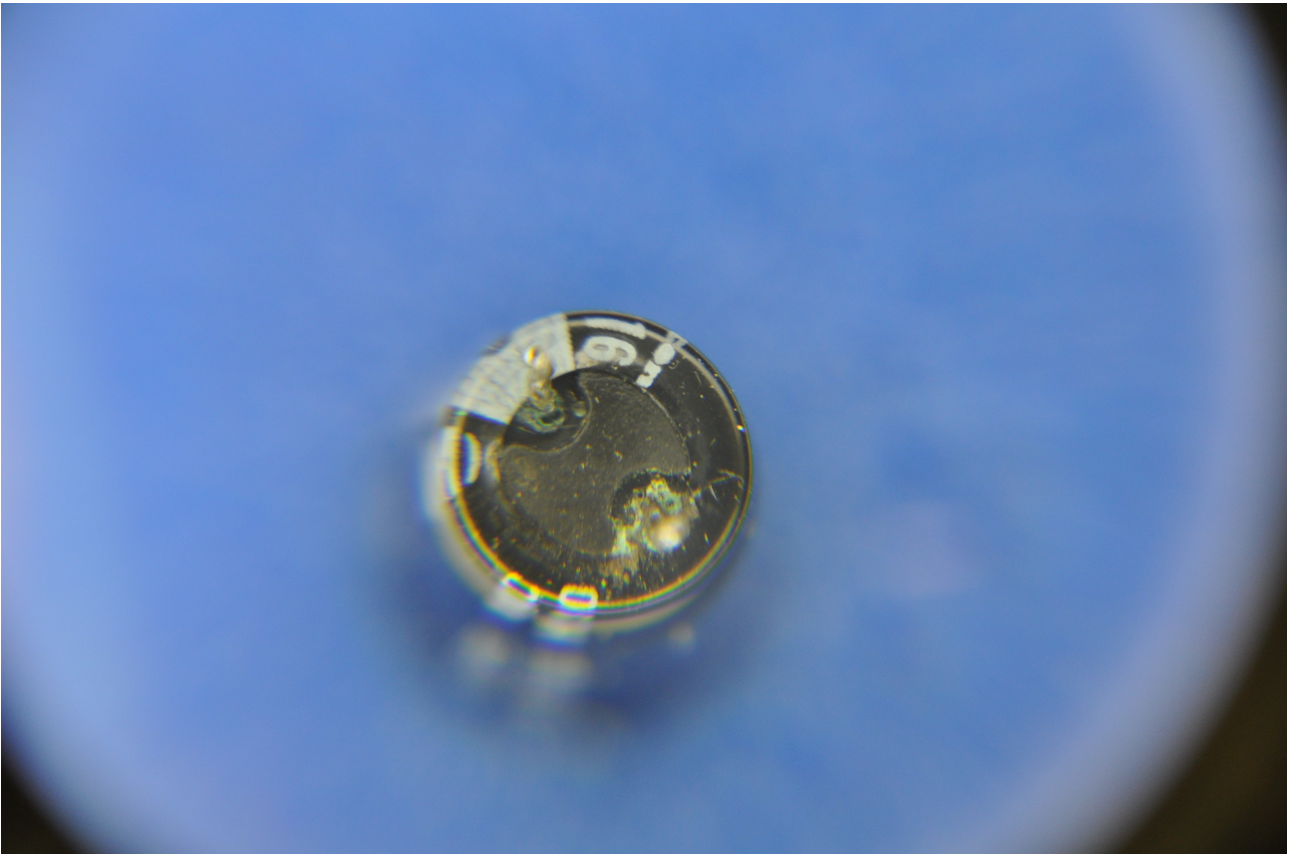
N6RA erklärt den Fehler und die Fehlerursache. In diesem Fall ist ein ELKO 470 μ F/16V (Label C18) ausgelaufen. Übel nur, dass dieser ELKO nicht im Stromlaufplan eingezeichnet ist. Noch übler, dass man im eingebauten Zustand nichts von der Beschädigung sehen kann (Bild 1).

Erst nachdem das Bauteil ausgebaut wurde, konnte man unter der Lupe mit ordentlicher Vergrößerung erkennen, dass die Anschlusspins direkt am Gehäuse Schaden genommen hatten (Bild 2).

Abbildung 2: Defekter ELKO nach dem Ausbau von unten

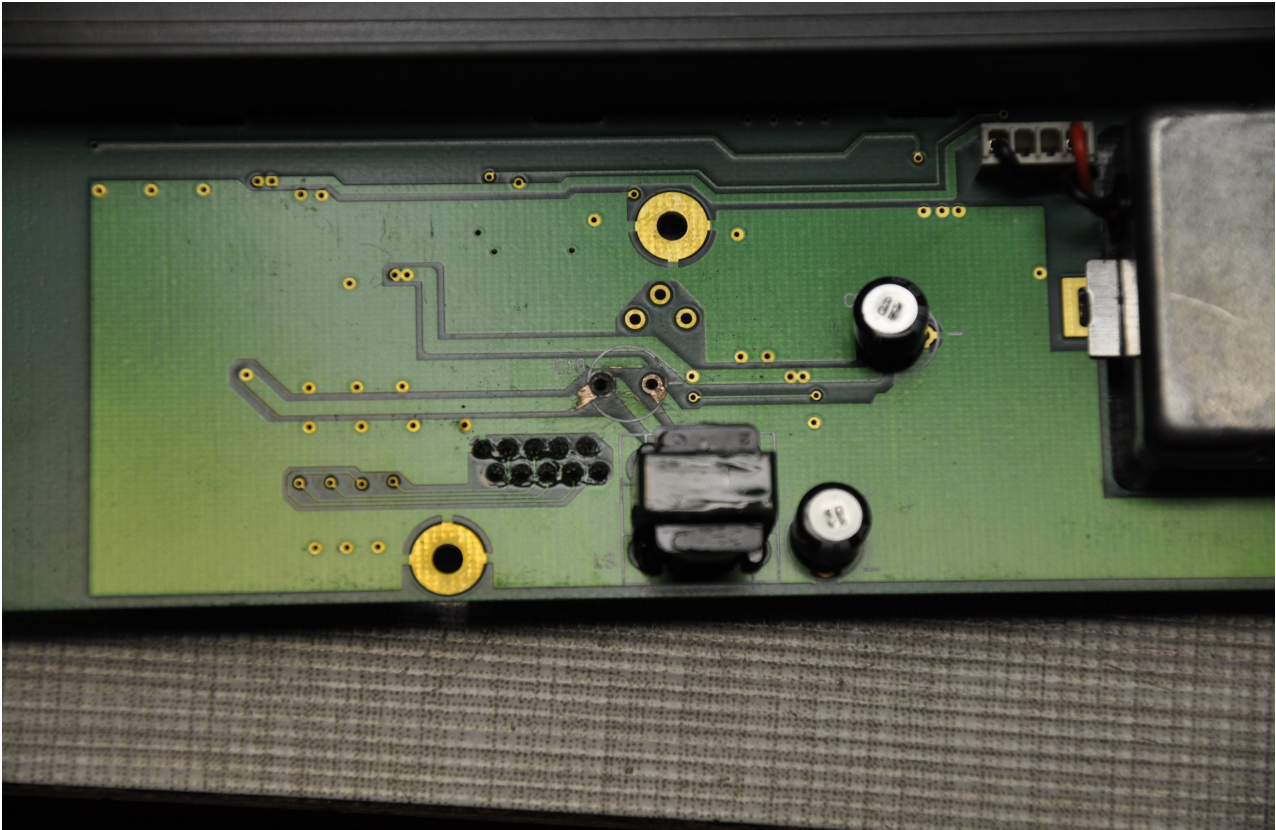
Weiterhin hat N6RA einen Defekt an einer Leiterbahn, die an C18 angeschlossen ist, beschrieben. Ein ähnlicher Defekt ist auch an meinem Board aufgetreten (siehe Bild 3).

Das linke Lötpad, oben links über dem Trafo, hat sich durch eine Reaktion mit dem Elektrolyt aus dem Kondensator aufgelöst. Man sieht hier deutlich, dass nur das Lötpad von der Auflösung betroffen war. Links die blanke Leiterbahn hatte ich bereits vom Lötstopplack befreit, da natürlich ein Ersatzteil eingesetzt werden sollte. Am rechten bereits gereinigten Lötpad ist deutlich zu erkennen, dass sich dort die Beschädigung in Grenzen hält.

Durch seine Einbaulage hat der vermeintlich intakte ELKO die Beschädigung komplett verdeckt. Dazu kommt, dass die Platine, die ja das Display trägt, senkrecht eingebaut ist. Ich hätte das Elektrolyt überall in der Nähe des Trafos vermutet, aber niemals unter dem Kondensator.

sowie seine Kapazität (470µF/16V) lassen vermuten, dass es sich um einen Ladeelko handelt. Wahrscheinlich hätten sich die Auswirkungen des defekten Kondensators durch eher marginale Effekte gezeigt, wenn die Leiterbahn nicht durch das aufgelöste Lötage unterbrochen worden wäre.

Abbildung 3: Board, ELKO ausgelötet, Defekt am Lötpad sichtbar

Bleibt noch anzumerken, dass ich in diesem Fall, aus Gründen der Vorsicht, die beiden anderen Kondensatoren ebenfalls ausgetauscht habe.
