Reparatur der Kelemen-Sperrkreis-Antenne

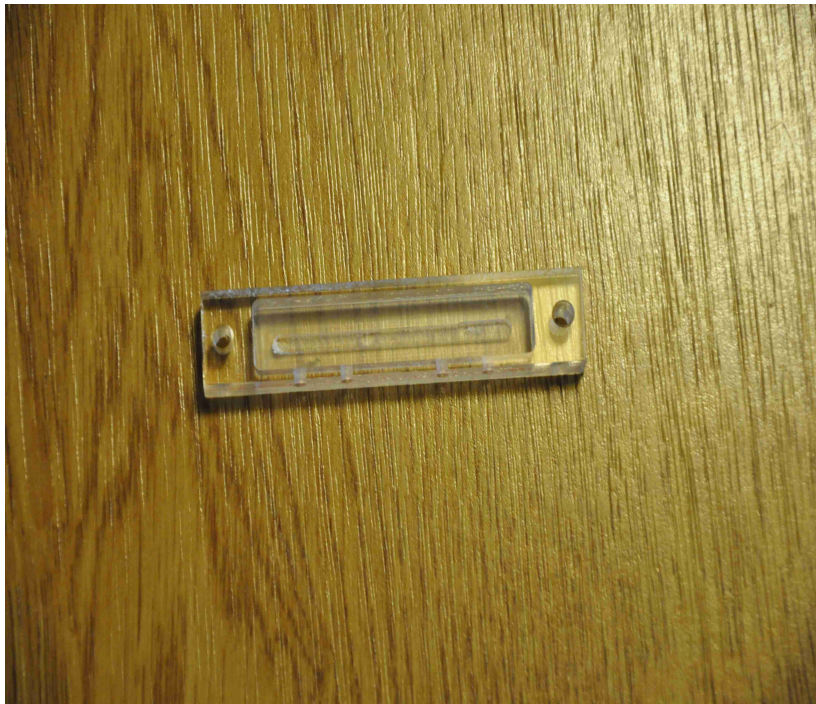
Abbildung 2: Neues Gehäuse aus Plexiglas gefräst

Die Bohrungen rechts und links sind in 3,3 mm ausgeführt. Dies ist der Bohrdurchmesser für ein M4 Gewinde. An der Unterkante kann man die Bohrungen (3,0 mm) für die Durchführung des Koaxialkabels und des Anschlussdrahtes erkennen.

Zunächst folgte ich der alten Weisheit: „Gutes soll man beibehalten“. In diesem Fall fertigte ich aus 8 mm starkem Plexiglas die Gehäuse für die Sperrkreise an.
